# **LAUDO DE AVALIAÇÃO DO SOLO**

**LOTEAMENTO POPULAR RENASCER**

**ROCA SALES/RS**

Outubro de 2024

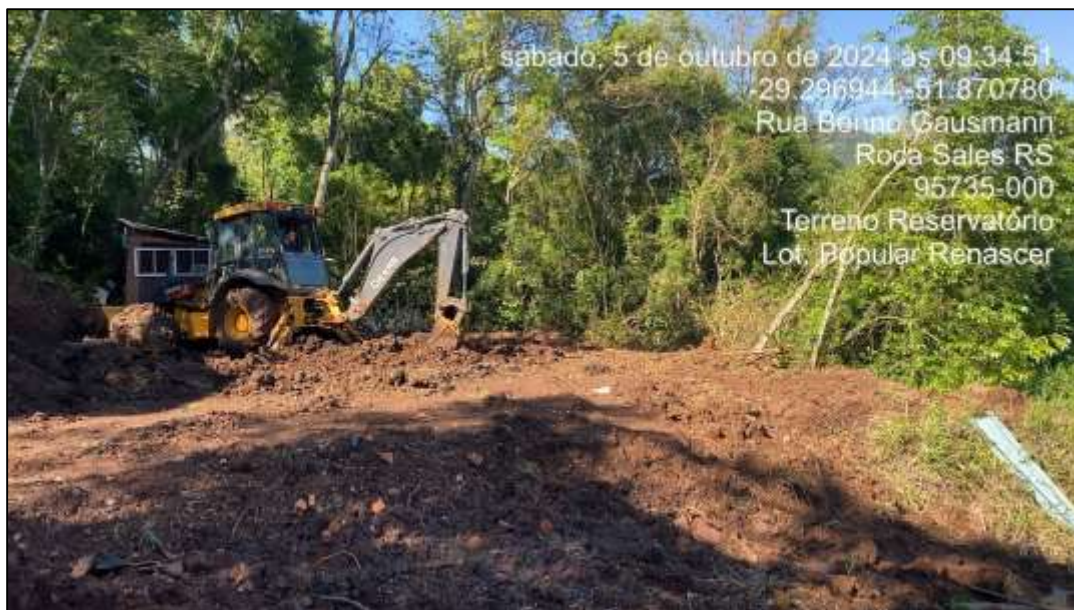
**Figura 02** – Vista da sondagem  
*Fonte: registrado pelo autor*

No dia da visita, 05/10/2024, a temperatura estava 23° graus, com registro de precipitação em dia anteriores e tempo ensolarado. Foi realizada uma avaliação do solo com base em uma sondagem realizada com equipamento de escavação mecânica retro escavador, vide figuras 02, 03, 04 e 05.

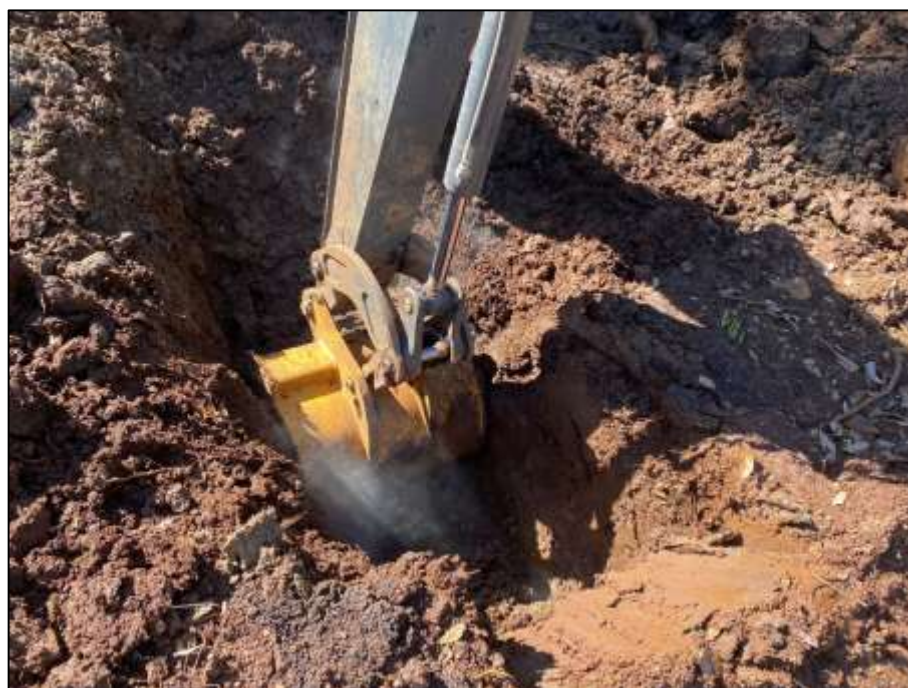
**Figura 03** – Vista escavação do solo até o nível da rocha são impenetrável  
*Fonte: registrado pelo autor*

| <b>Tabela 01 - Perfil do solo do local</b> | | |
|--|---|---|
| 1,50 - Indeterminado | Rocha sã | Rocha riódacito |

Considerando-se o fator de segurança necessário para implantação de de um reservatório apoiado, defere-se que a sustentação das estruturas do reservatório deverão encontrar-se sobre a rocha sã localizada a 150 cm da superfície. Assim, para dimensionamento das estruturas deve-se considerar o índice de resistência igual a 04 kg/cm<sup>2</sup> tendo como base o afloramento rochoso encontrado no local.

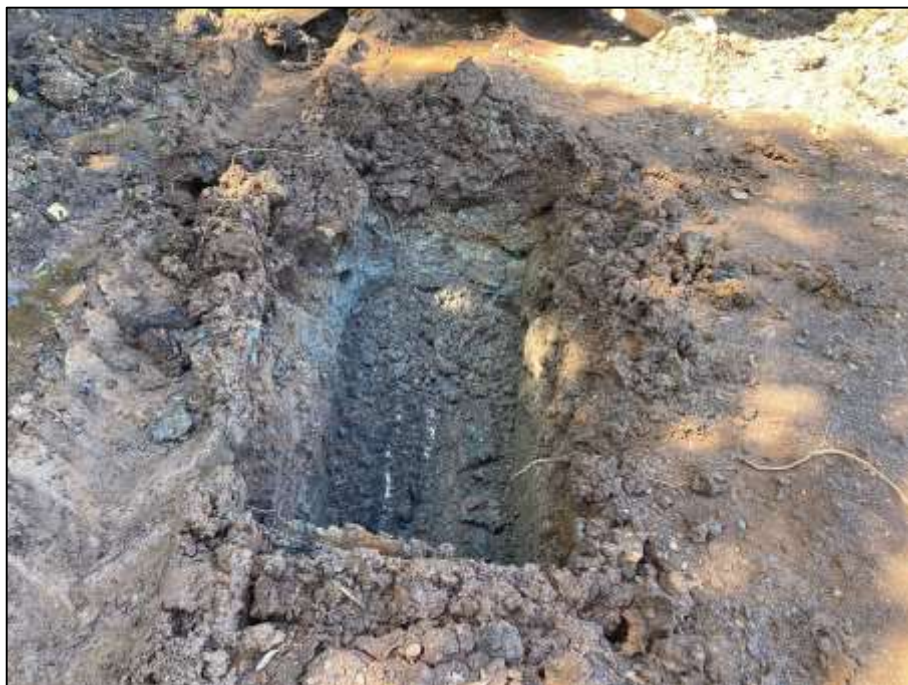
**Figura 05** – Vista da rocha sã impenetrável e perfil do solo.  
*Fonte: registrado pelo autor*

| <b>Tabela 01 - Perfil do solo do local</b> | | |
|--|---|---|
| 0 - 1,30 | Solo neossolo – horizonte A | Solo marrom escuro com textura areno/argilosa com baixa presença de seixos |
| 1,30 - 1,50 | Solo neossolo - Horizonte C | Solo marrom escuro com grande presença de seixos de rocha alterados ou ligeiramente alterados |
